## 附件一(A)

### 東亞交匯一號海纜系統 (EAC1) 區段 E 海纜故障維修作業範圍略圖

附件二：東亞交匯一號海纜系統（EAC1）區段 E 故障搶修時間表（含時間、作業內容）

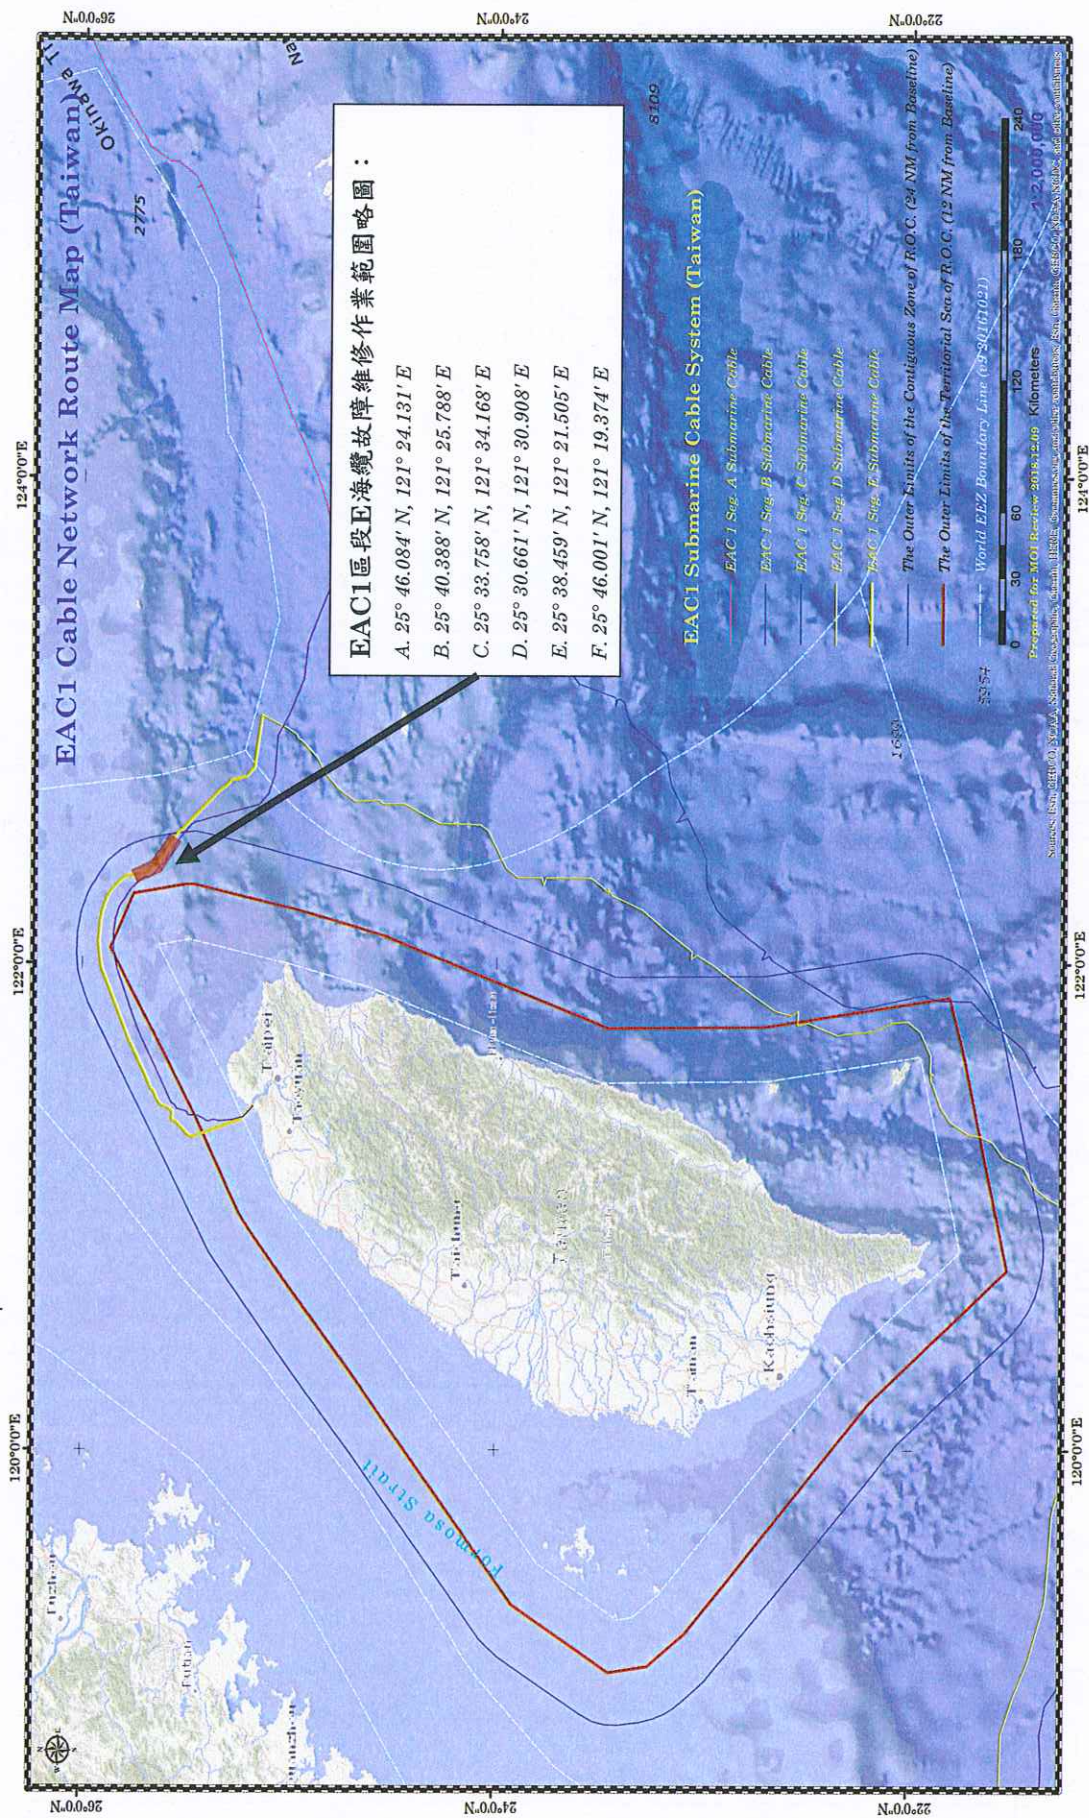
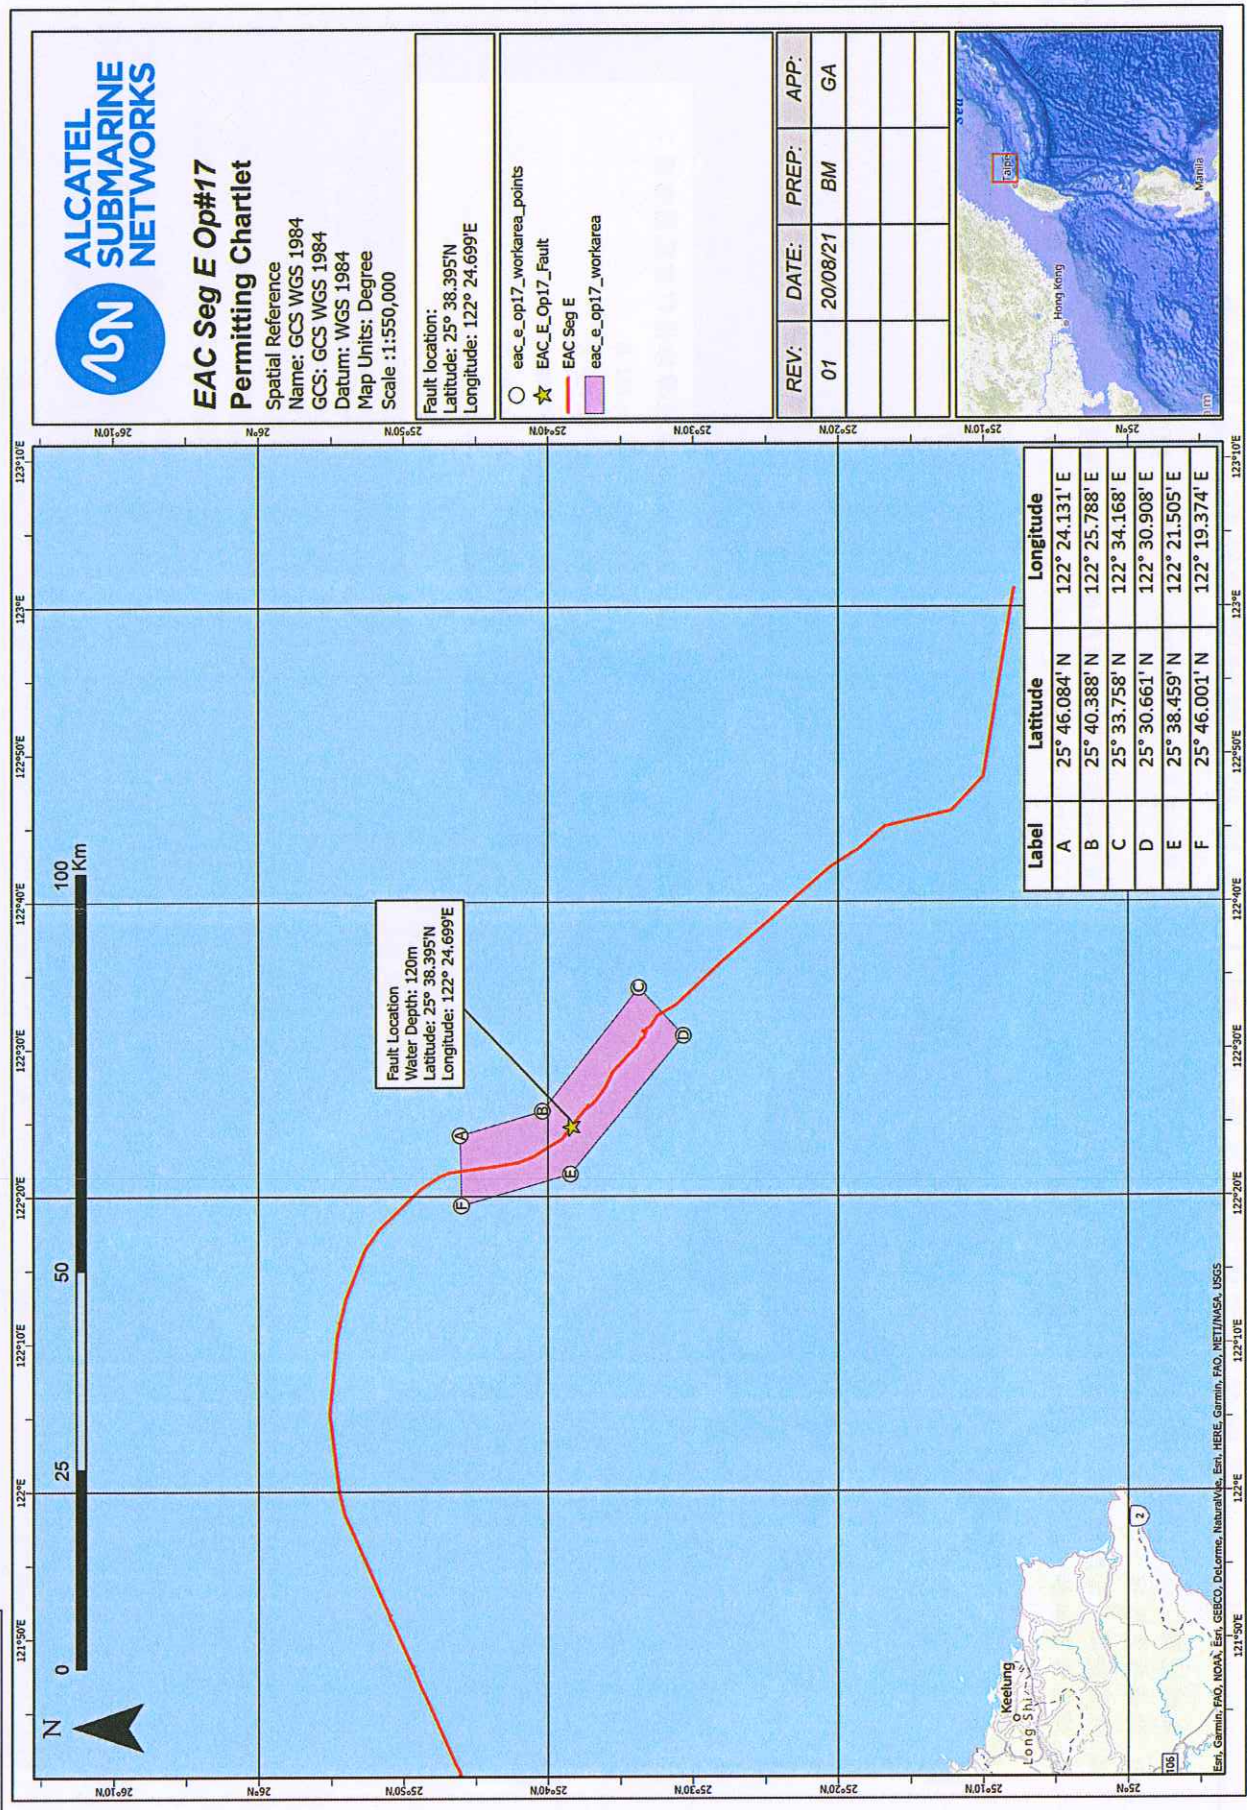
1. 故障地點：經初步量測判定故障點約位於基隆東北方外海約 80 公里處，其位置為：25° 38.395' N；122° 24.699' E (水深約為 120 公尺)
2. 維修作業區域：詳如下列 (作業範圍將於確定故障位置後縮小調整)
3. 作業期間：自民國 110 年 09 月 01 日起至民國 110 年 11 月 30 日止 (實際作業期間將隨故障情況、修理進度、當時海象及新冠肺炎疫情狀況而調整)
4. 維修作業船舶：羅佈號 (CS LODBROG) / 堅定號 (CS RESOLUTE) (實際作業船舶派遣將視未來一週船隻安排、海況天候、目前修理進度決定之)
