東丕營造股份有限公司

「東彥 112」號金門翟山西南方 15 海浬翻覆
船體拖航作業計畫書

中華民國 111 年 1 月 20 日

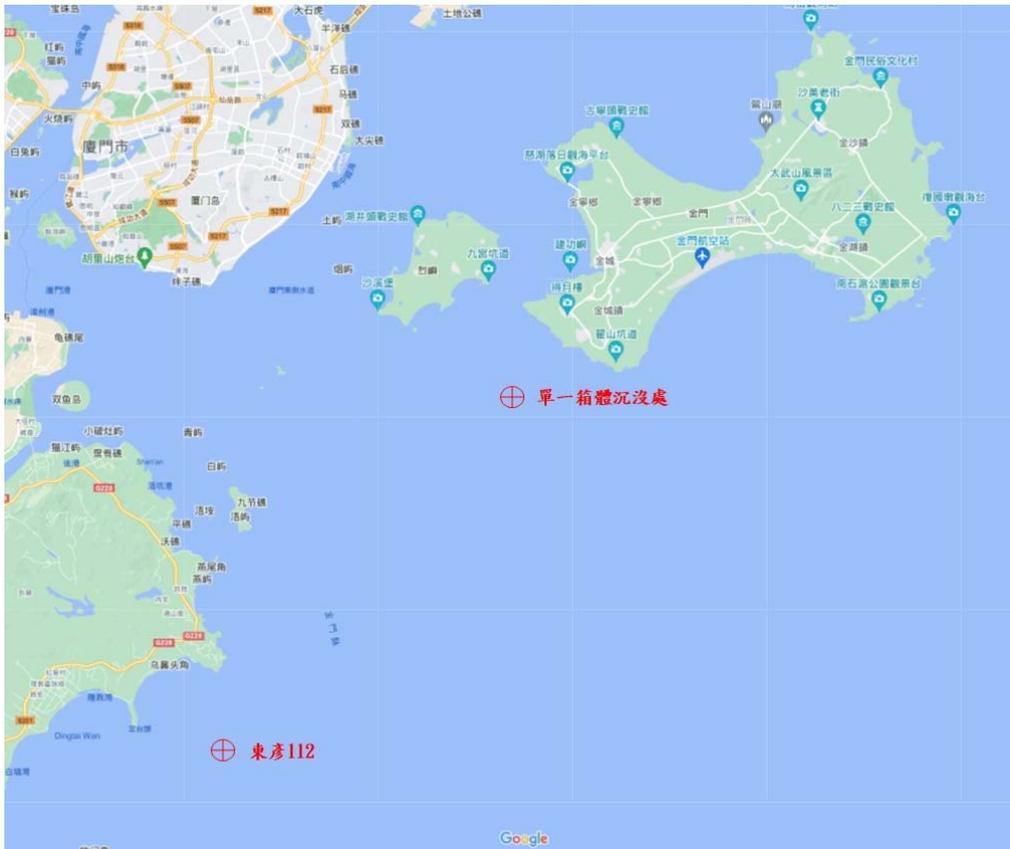
東彥 112 相關船體位置圖

同日 7 時 4 分東彥 112 有一塊箱體脫離船體，於上午 9 點 10 分先由東彥 1 號(拖船)將脫離之箱體(目視長 8M*寬 3M*高 2.4M)拖航回工區，惟於上午 10 時 22 分於金門翟山西南方約 3.1 海浬(詳附件一)處因持續進水沉沒。(沉沒處：東經 118.27168 北緯 24.35665)。

次日 111 年 1 月 19 日上午 11 時 30 分海揚 9 號再次前往東彥 112 船位，抵達現場後再次帶纜嘗試拖航，但仍因棒錨卡住海床無法拖行，當下船體並無飄移現象，故再補增 10 盞浮燈標竿以供夜間識別，當日天候並無法進行水下作業，評估 1 月 22 日天候轉好可進行水下作業，當日東彥 112 位置 N24 度 10.8623 分 E118 度 07.0335 距離金門翟山西南方約 15 海浬處。(詳附件一)

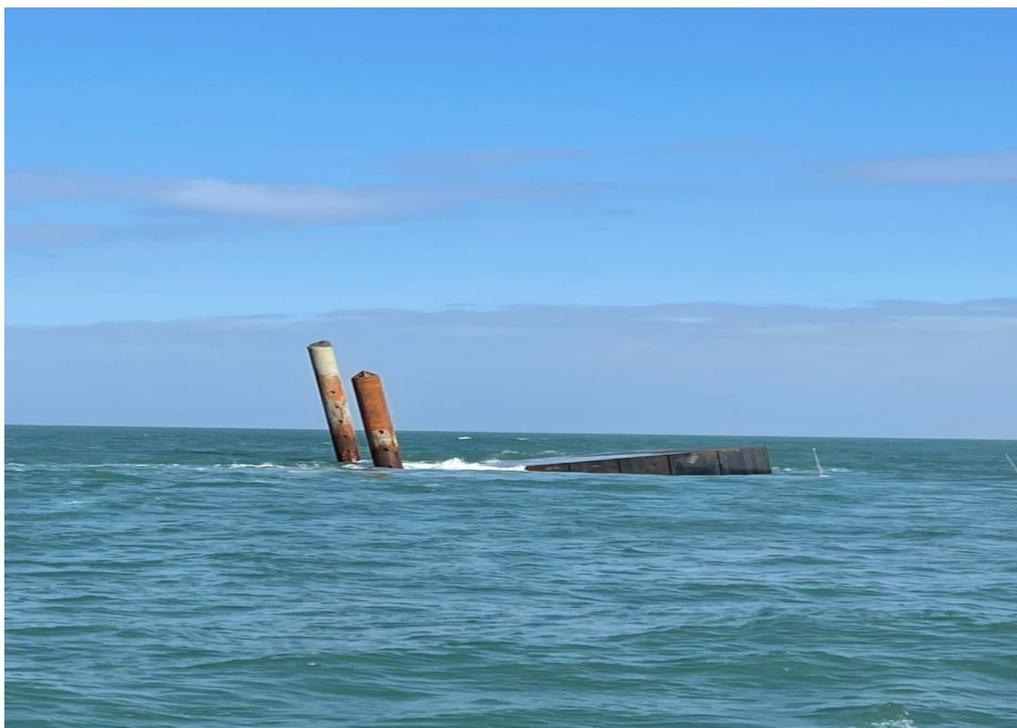
東彥 112 船舶現場照片

海揚 9 號(拖船)拖航東彥 112(無動力平台船)於 111 年 1 月 17 日下午 16 時於金門東南側海域約 30 海浬處，東彥 112 有些許傾斜情形，立即通報東丕公司金門工務所、第九海巡隊(17:00 出發)及航港局，東丕公司金門工務所立即派遣東彥 1 號(拖船)(17:28 出發)協助，並同第九海巡隊前往戒護，於晚間 21 時抵達在旁隨行戒護，以航速 3 節往工區方向進行拖航，111 年 1 月 18 日凌晨 3 時於金門翟山西南側約 5.4 海浬處棒錨卡住海底不明物體，經脫離無效，甲板進水灌入船艙，於 5 時 23 分左右翻覆，飄流於海面，該船上 2 員人員移轉東彥 1 號，並無人員傷亡及油污漏出情事，現場海揚 9 號及東彥 1 號持續警戒，提醒過往船機，將俟風浪轉小後嘗試拖回工區進行處置。

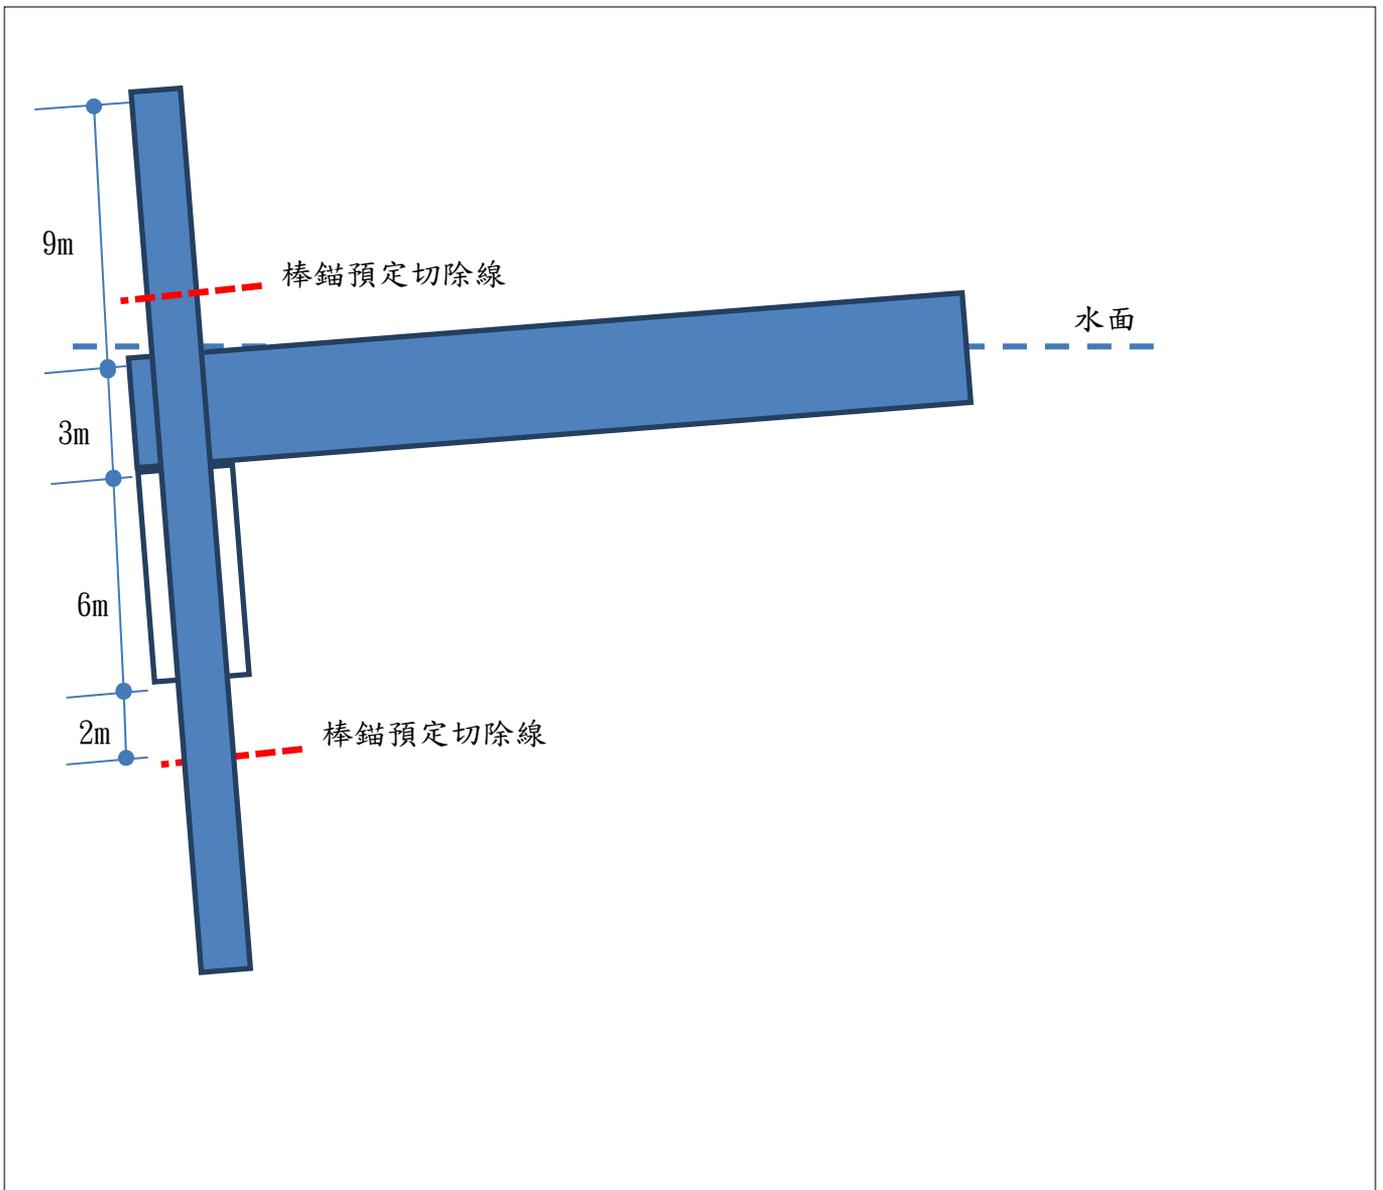
東彥 112 翻覆立面示意圖

同日 14 時 55 分東彥 1 號攜帶簡易燈浮. 攔油索前往與海揚 9 號會合，東彥 1 號與海揚 9 號利用纜繩將東彥 112 拖帶回大橋工區，18 時 56 分船隊回報，東彥 112 平台船僅剩餘 2 支棒錨露出水面持續飄移，東彥 1 號多次嘗試靠近後將浮水纜繩繞過棒錨進行拖帶，惟該處水域水深 12~13 米，拖行不到 20 公尺棒錨被海床卡住而無法拖行，20 時 05 分將 1 門 1.5 噸的錨繫於浮水纜繩，並先於錨頭綁繫繩好讓下錨之後能讓警示浮燈懸浮於海面做為警示，將纜繩繞過棒錨之後，再將錨下沉於海床將該船錨定(東彥 112 位置 N 24 度 12.9072 分 E118 度 9.6202 分)。

因 111 年 1 月 19~21 日天候海象不佳無法進行水下作業，均由海揚 9 號(拖船)進行戒護作業，定於 111 年 1 月 22 日，於金門大橋工區由東彥 1 號(拖船)前往與海揚 9 號會合後，於東彥 112 船體附近就位，當日如天候許可，即派遣潛水人員進行水下切割作業，將棒錨切短(詳附件四)，讓東彥 112 船體能夠稍微浮正，利於拖航的型態後再以海揚 9 號(拖船)帶纜將船體拖航回金門大橋工區。移除過程中之油污防控及設備均備妥，當油污情事發生時，能及時進行處置。
