附件一(A)

東亞交匯二號海纜系統 (EAC2) 區段 2B1 海纜故障維修作業範圍略圖

附件二：東亞交匯二號海纜系統（EAC2）區段 2B1 故障搶修時間表（含時間、作業內容）

附件三：羅佈號 (C/S LODBROG) 海纜船船舶照片及規格資料

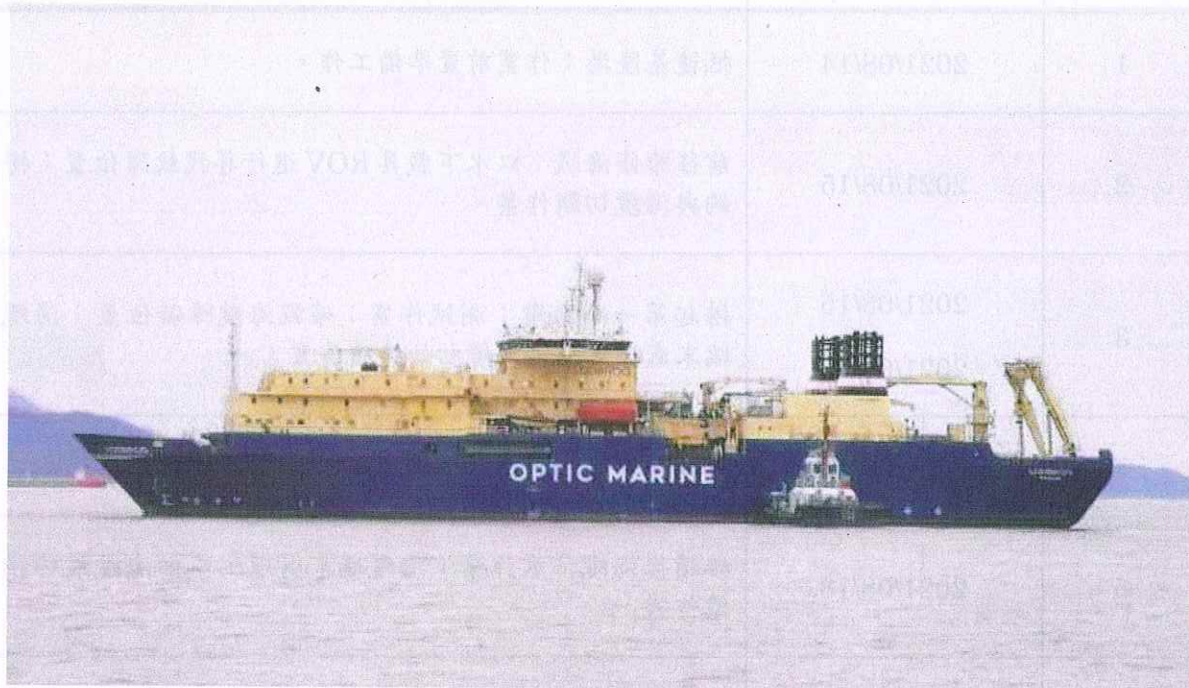
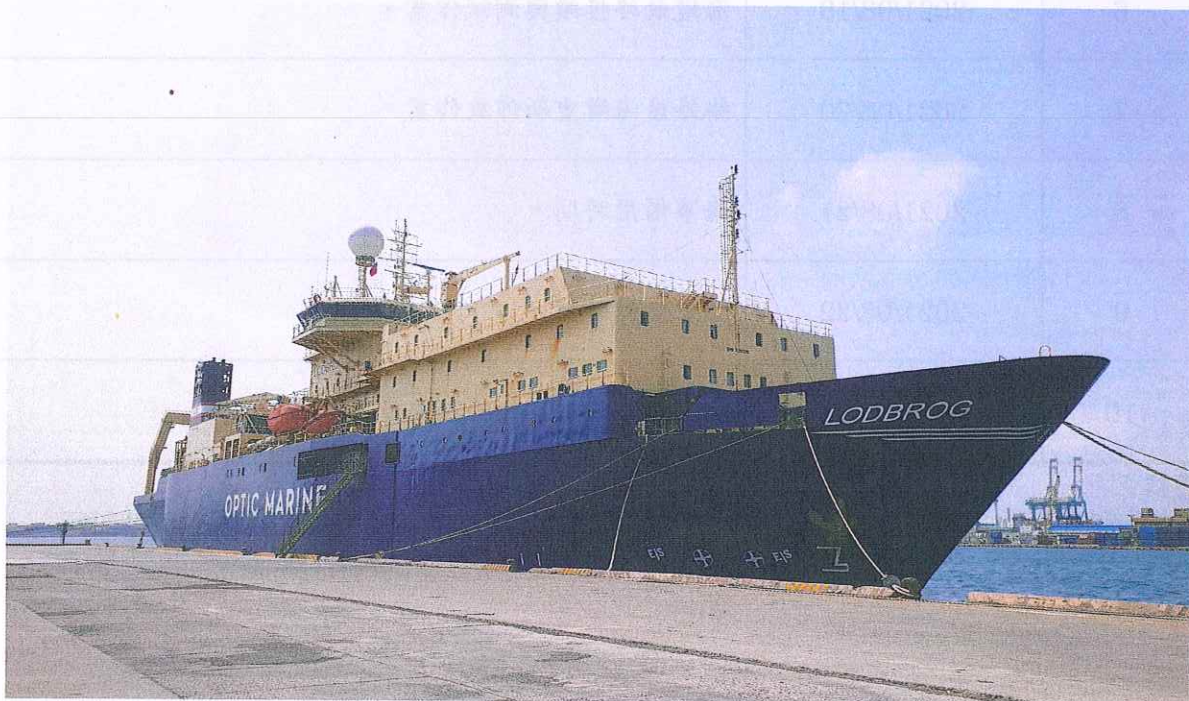
主要規格：

143.4 m (長)； 23.31 m (寬)； 14.6 m (深)； 14,358 ton (總噸位)； 4,307 ton (淨噸位)

船級：特殊儀裝佈纜船 (Cable Ship)
